Rozliczenie inwestycji finansowanej ze środków budżetu państwa  
zakończonych w roku 2005.

Nazwa zadania: **"DOM SPORTU"**

Zadanie realizowane przez Urząd Miasta Radlin, współfinansowane  
w ramach Programu Łagodzenia w Regionie Śląskim Skutków  
Restrukturyzacji Zatrudnienia w Górnictwie Węgla Kamiennego -  
Fundusz na Rzecz Rozwoju Infrastruktury Lokalnej Skierowanej na  
Rozwój Przedsiębiorczości - Komponent Dotacje Inwestycyjne.

2. DOM SPORTU - woj. śląskie, pow. wodzisławski, miasto Radlin ul. Korfantego 17  
(nazwa i lokalizacja inwestycji)

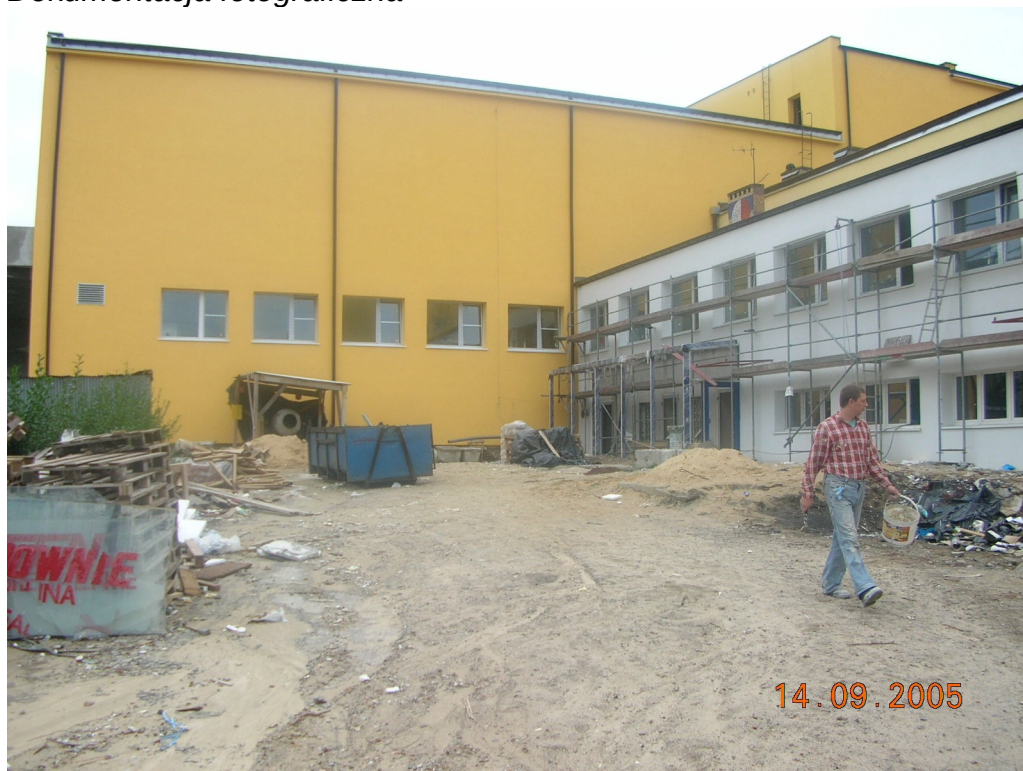
Zdjęcie 9 Prace termomodernizacyjne na elewacji (strona wschodnia).

- ocieplono cały budynek
- ściany zewnętrzne ocieplono styropianem FS15 gr. 13 cm
- stropodach nad basenem dużym i segmentem zawierającym główną klatkę schodową- styropian FS20 gr. 15 cm

- stropodach nad dużą salą gimnastyczną- styropian FS20 gr. 14 cm
- strop nad podcieniami- styropian FS15 gr. 8 cm
- stropodach wentylowany nad częścią zawierającą wejście główne i zaplecze małego basenu ocieplenie metodą suchą z wełny mineralnej granulowanej POLTERM G (wprowadzenie materiału ocieplającego przez otwory wentylacyjne w ścianach zewnętrznych); POLTERM G o gęstości 200 kg/m<sup>3</sup>- warstwa gr. 10 cm

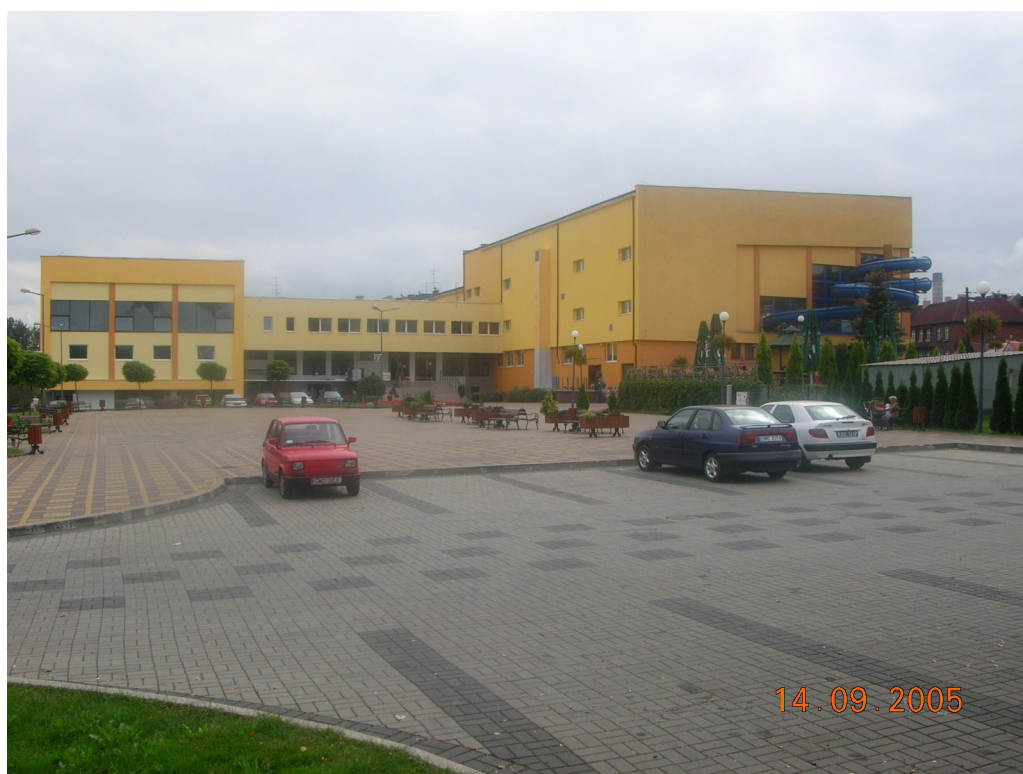
Zdjęcie nr 10 Widok elewacji strona zachodnia po remoncie

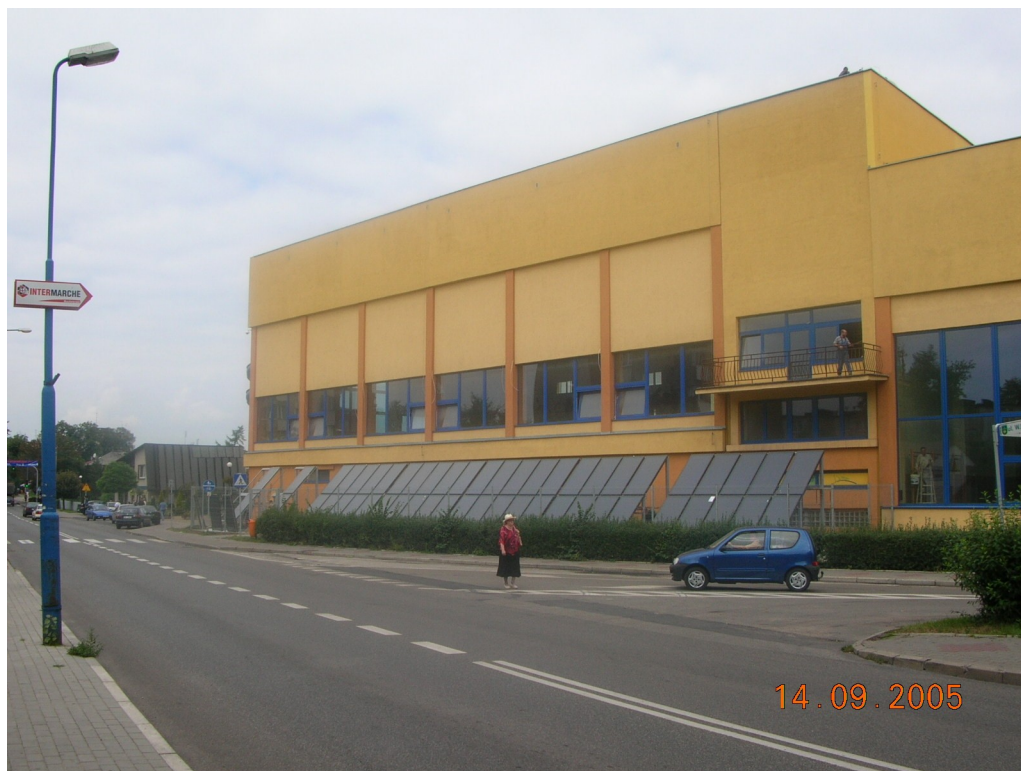
Zdjęcie nr 11 Widok elewacji strona południowa – kolektory słoneczne po remoncie

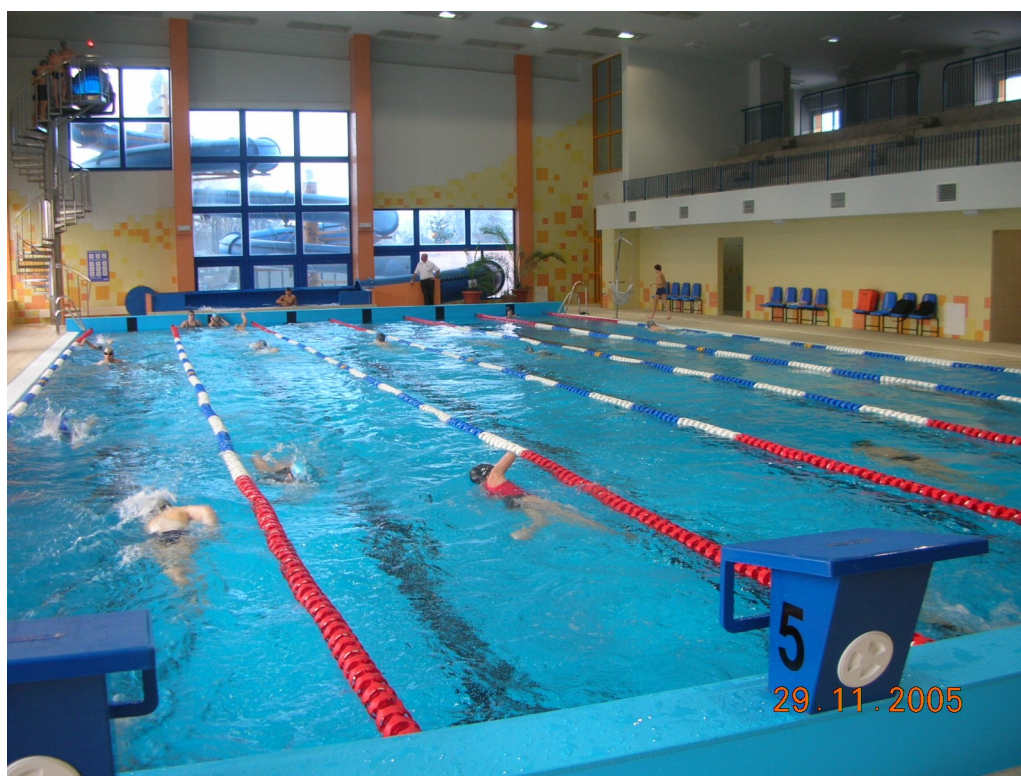
Zdjęcie nr 11 Duży basen (pływacki) w tle zjeżdżalnia po remoncie

- remont niecki polegał na wypłyceniu części najgłębszej i przebudowaniu systemu przelewów „górá” w ścianach podłużnych, likwidacji istniejące przelewów bocznych, likwidacji istn. połączeń instalacji basenowych, likwidacji istn. okien w ścianach niecki, likwidacji kłap w dnie basenu, dodatkowym podparciu belek nośnych dla ograniczenia ugięcia, podniesieniu ścian bocznych i wykonaniu półki pod przelewy ceramiczne typu WISBADEN, wykonaniu ścianek szczytowych o szer. 30 cm,

wykonano zjeżdżalnię całoroczną zewnętrzną-wewnętrzną z wanną hamowną – związana funkcjonalnie z dużym basenem, punkt startowy znajduje się na podeście

schodów wachlarzowych, trasa zjeżdżalni przebiega częściowo poza budynkiem i kończy się wanną hamowną usytuowaną na istniejącej plaży przy ścianie szczytowej;

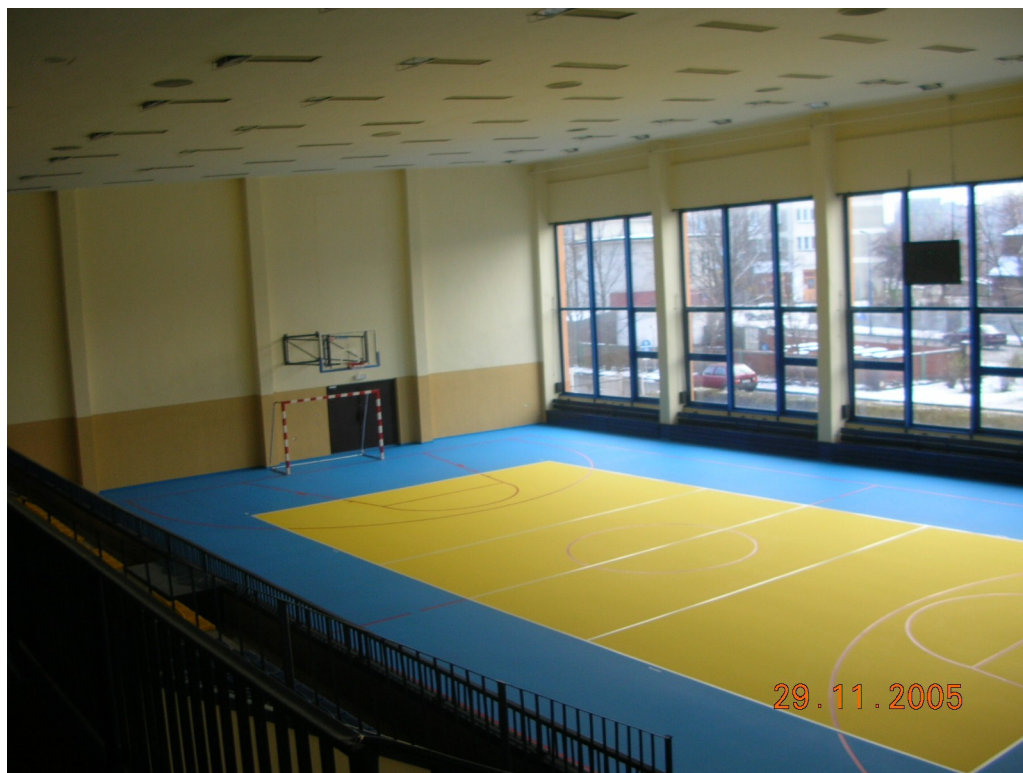
Zdjęcie nr 12 Duża sala gimnastyczna – widok z widowni po remoncie

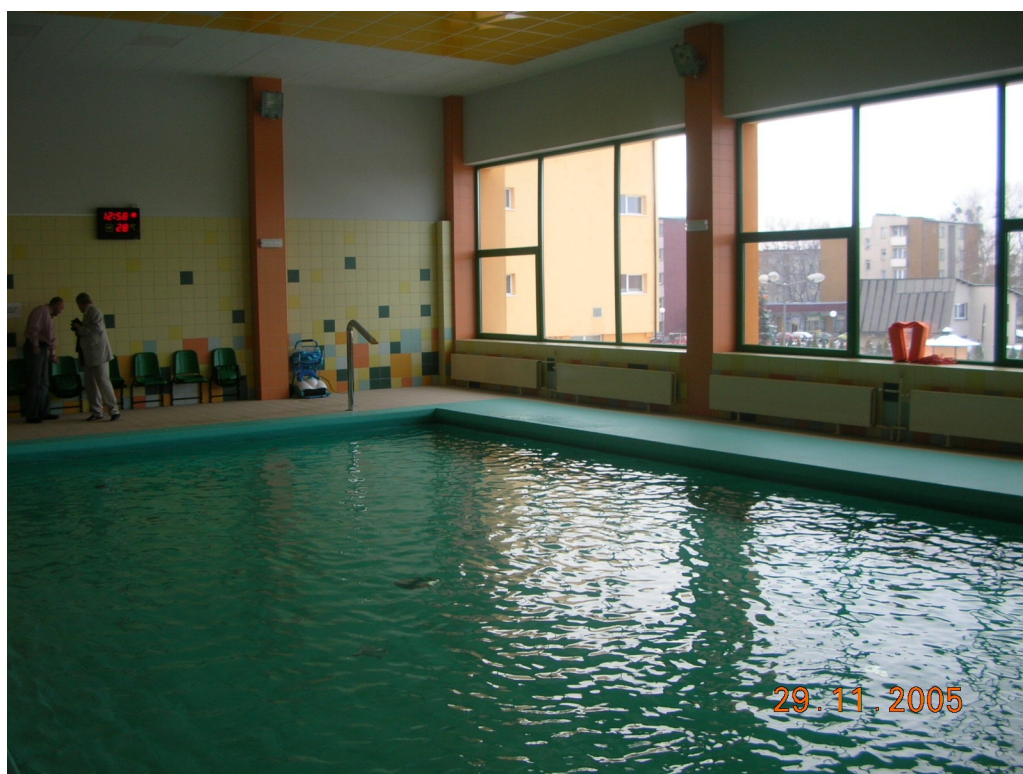
Zdjęcie nr 13 Mały basen po remoncie

- zlikwidowano kanał suchy przy niecce
- zamontowano profil dylatacyjny przy styku stalowej niecki z monolitycznym stropem wokół
- wymieniono glazurę na ścianach i posadzce – ściany i słupy wyłożono płytkami glazurowanymi do wysokości 2,8 m, na posadzce ułożono płytki antypoślizgowe ułożone ze spadkiem od obrzeży niecki do wpustów kanalizacyjnych umieszczonych w posadzce

- wyposażono basen w atrakcje wodne (hydromasaż ścienny, hydromasaż dennej, tryskacz skupiony i płaski, urządzenia do napowietrzania dennego, przeciwstruga wodno-powietrzna)

- renowacja słupów i ścian hali małego basenu – wyczyszczono skorodowane zbrojenia, ubytki uzupełniono zaprawą do napraw konstrukcyjnych typu KERABUILD COLABILE

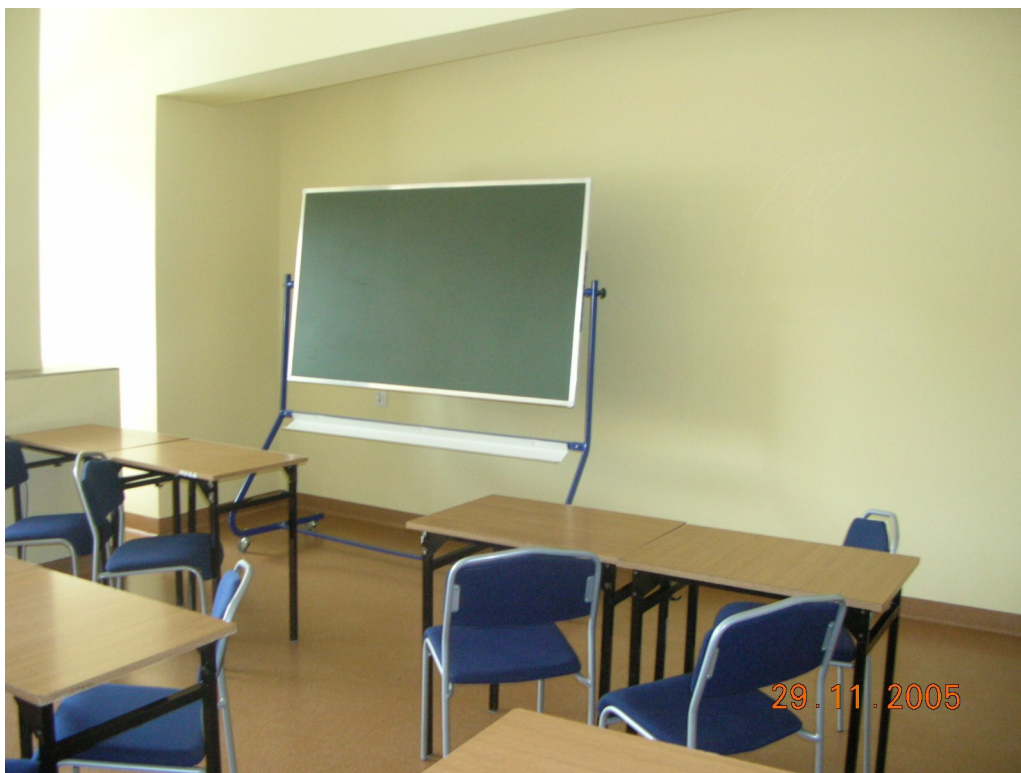
Zdjęcie nr 14 Sala lekcyjna gimnazjum po remoncie

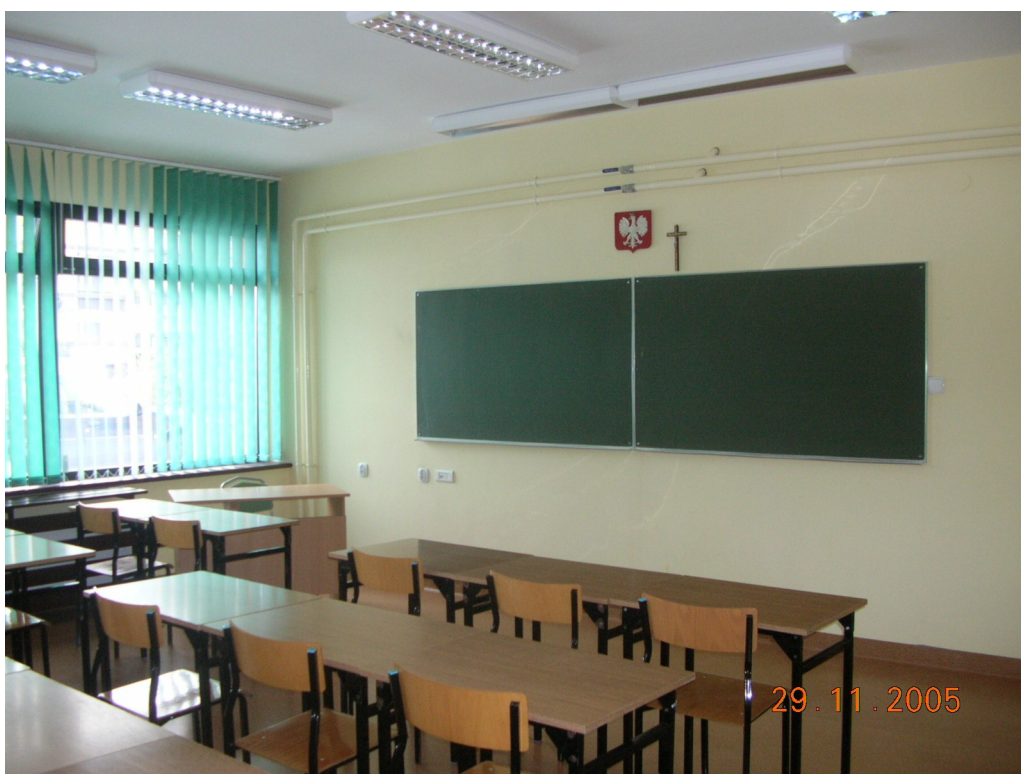
Zdjęcie nr 15 Sala lekcyjna gimnazjum 2. po remoncie
