#### 3.1. Przedmiot opracowania

Przedmiotem opracowania jest ocena techniczna istniejącej instalacji elektrycznej budynku biurowego wraz z przychodnią zdrowia zlokalizowanego w Rybniku przy ul Parkowej 4

<b>Piotr Piotrowski</b> ZAKŁAD USŁUG ELEKTRYCZNYCH <small>44-200 Rybnik ul. Janowska 44          e-mail: tel. 508483744          Projektowanie, Nadzór Inwestycyjny          Projektowa Doradztwo Inżynierskie</small>			
TYTUŁ:	Audyt ocena stanu technicznego istniejącej instalacji zasilającej budynek WOM Rybnik w Rybniku przy ul. Parkowej 4a		
TEMAT:	PLAN ZAGOSPODAROWANIA TERENU		
OPRACOWAŁ:	Piotr Piotrowski	PODPIS:	
DATA:	SKALA:	Nr Proj.:	Rys.:
IV kw. 2018	1:200	P1/2/18	1

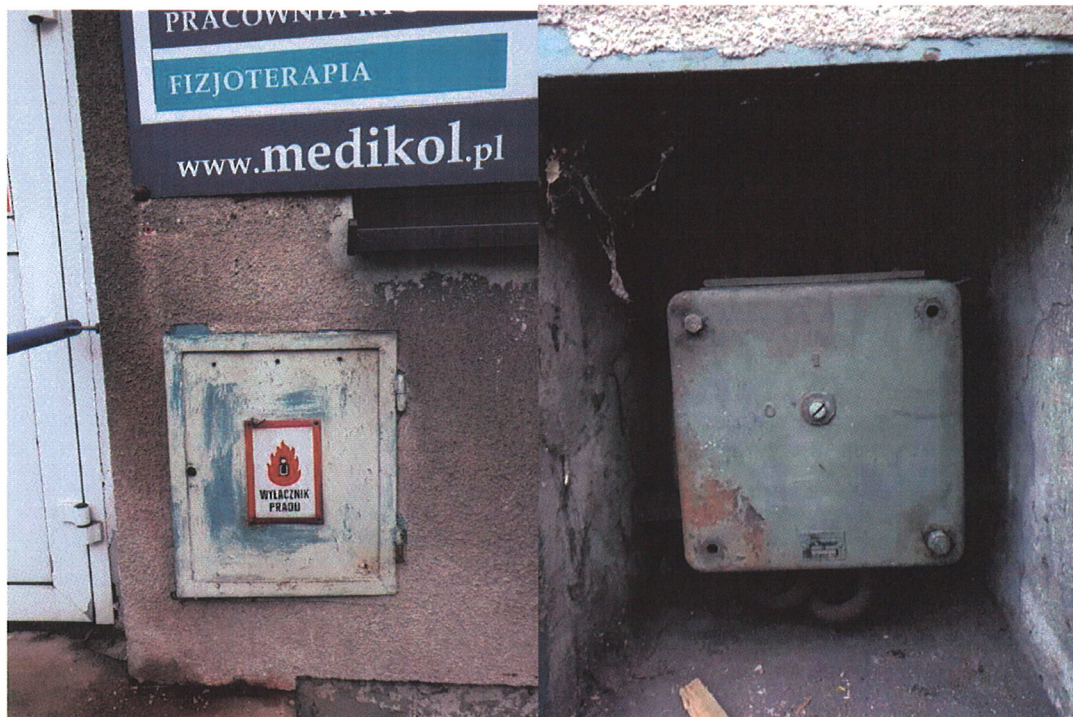
Główny wyłącznik pożarowy obiektu znajduje się w stanie istniejącym w metalowej nie uziemionej skrzyni na elewacji budynku.

Wykonano próby funkcjonalne zadziałania wyłączenia pożarowego obiektu w czasie których okazało się że otwarcie łącznika nie powoduje pozbawienia zasilania całego obiektu.

Linia kablowa zasilająca obiekt wprowadzona jest do pomieszczenia toalety w części piwnicy przed wyłącznikiem pożarowym, z miejsca tego wyprowadzone są też inne obwody zasilające część budynku.

Stwierdzić należy że w chwili obecnej zadziałanie wyłącznika pożarowego jest nie prawidłowe.

Zaleca się demontaż istniejącego wyłącznika i zainstalowanie nowego wyposażonego w cewkę wzrostową w pomieszczeniu technicznym w budynku obok stacji transformatorowej. Z niego należy wyprowadzić kabel E90 do nowego przycisku Ppoż zainstalowanego przy wejściu głównym budynku.

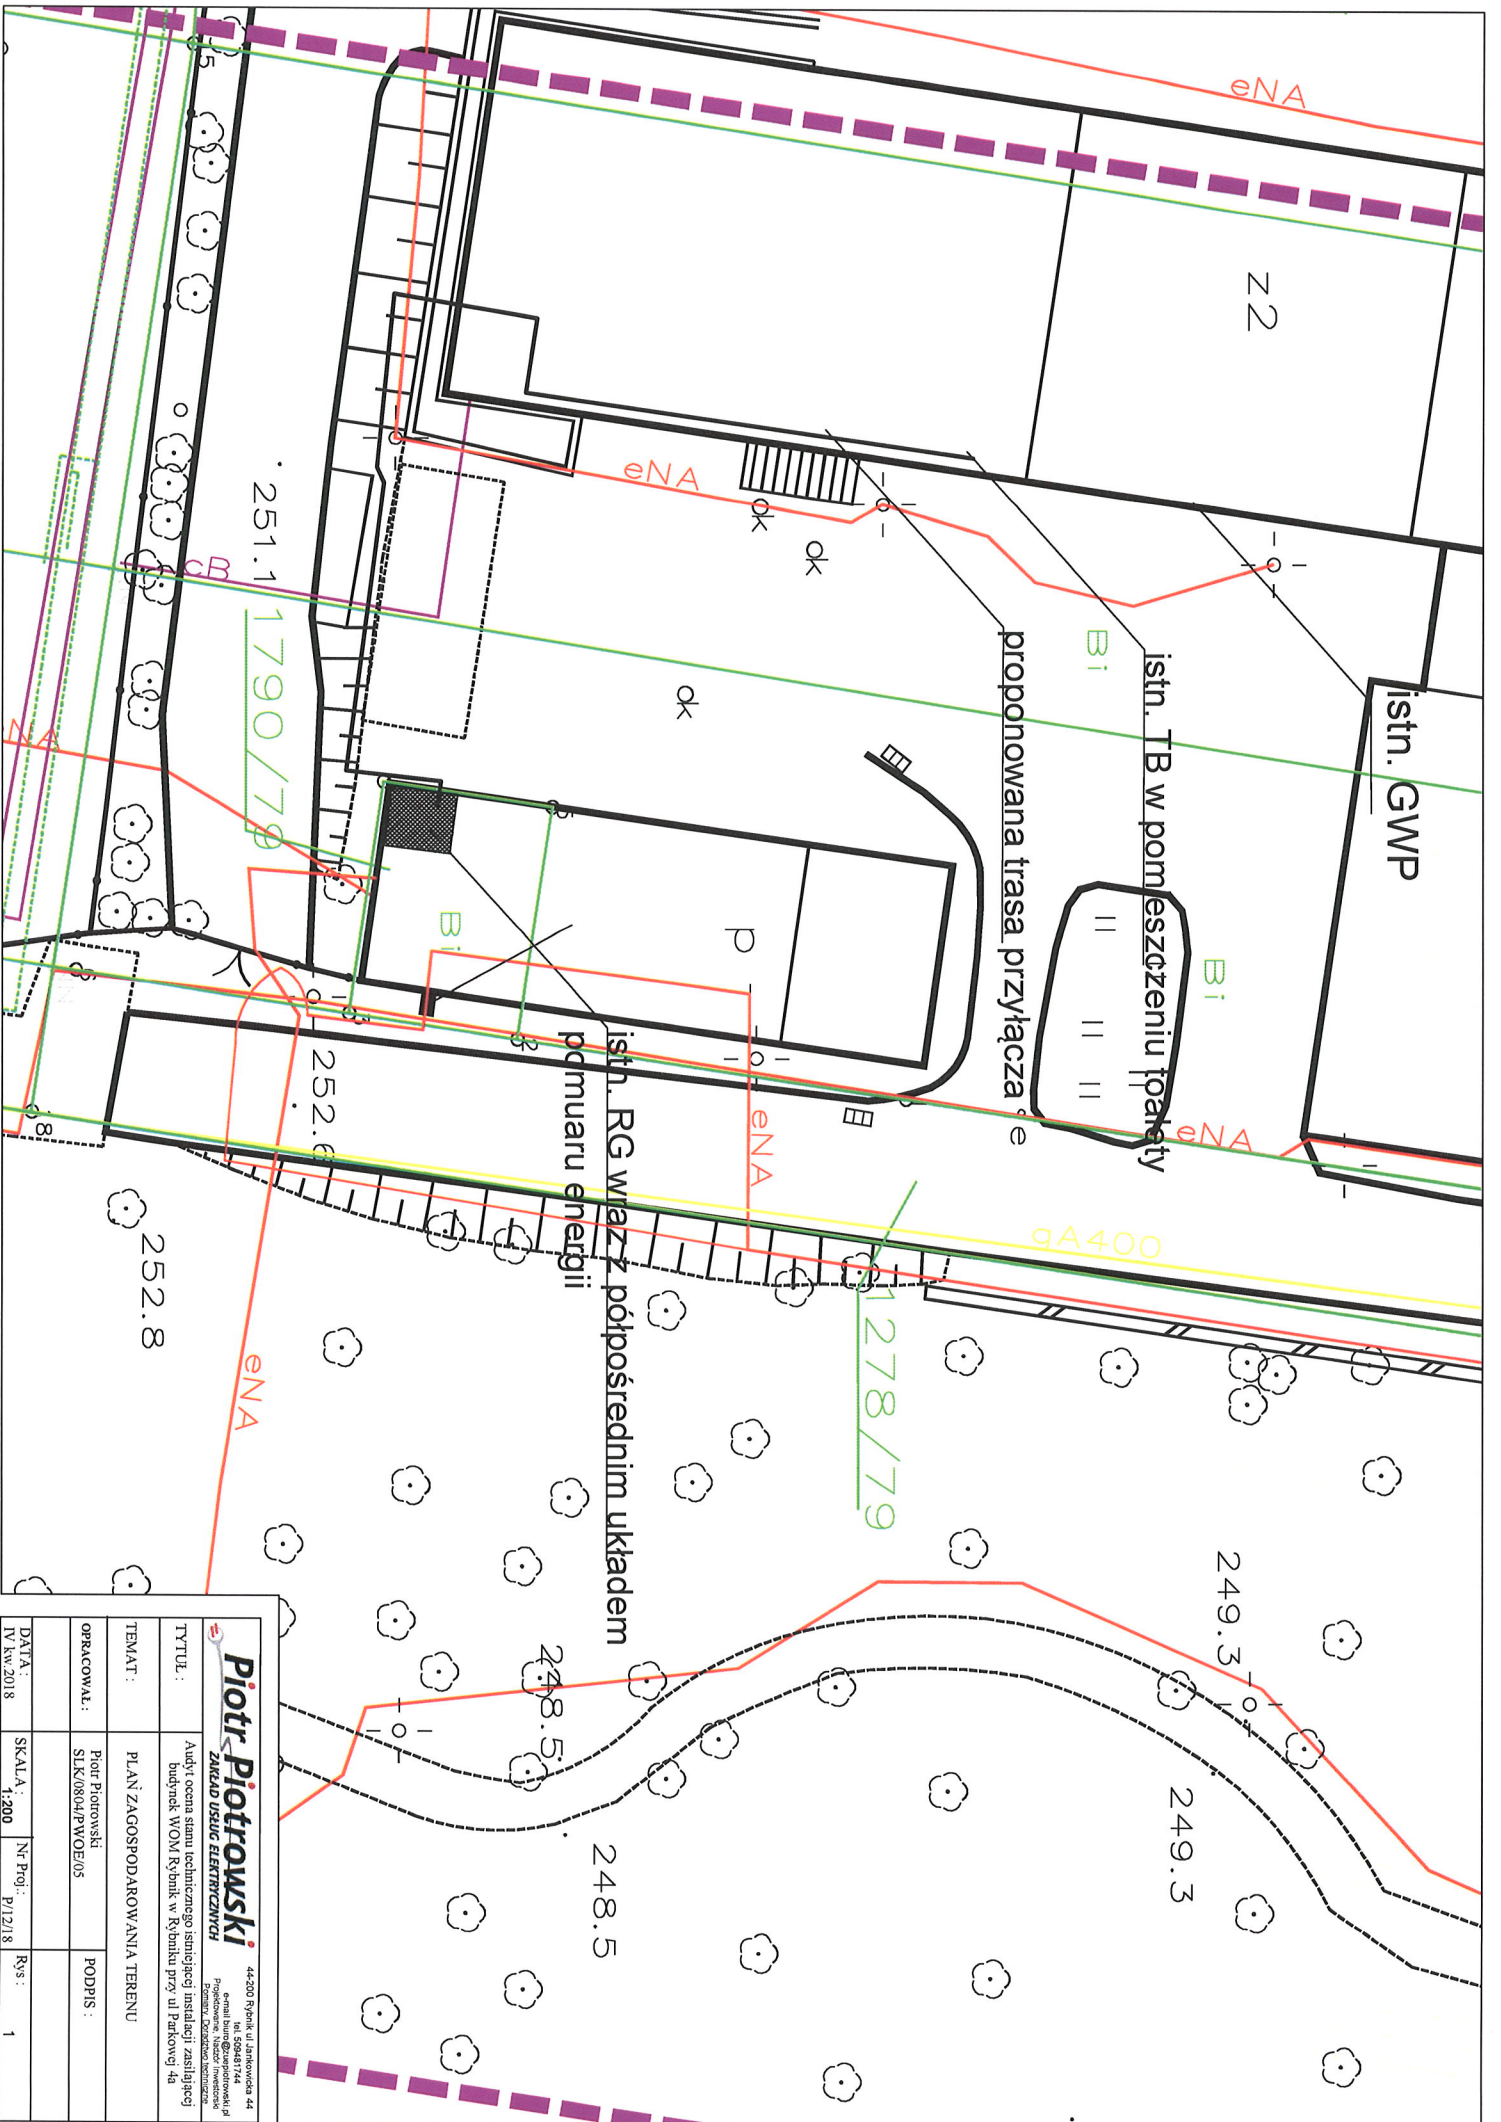
Możliwy przebieg nowej linii GLZ przedstawiono na planie zagospodarowania terenu rys . nr 1

Podobnie jak w przypadku kabla zasilającego RG zaleca się jego wymianę na nowy typu YAKXS 5x120mm<sup>2</sup> ze względu na jego znaczne zużycie, brak dostępnych obecnie części eksploatacyjnych do tego typu kabli, w przypadku awarii brak możliwości szybkiego jej usunięcia.

Nowy kabel należy wykonać jako 5 przewodowy co umożliwi w dalszej perspektywie modernizację instalacji wewnętrznej do układu TN-S
